Trois roues, un
break : le salut
d'un Tempo E 400

Peter Kühn collectionne en fait principalement des cyclomoteurs. Et en fait, il cherchait uniquement un moyen de transport à led élégant pour ses vieux deux-roues 081. Cependant, il a trouvé un break Tempo très inhabituel. Nous avons adoré regardé le tricycle. qn nonis

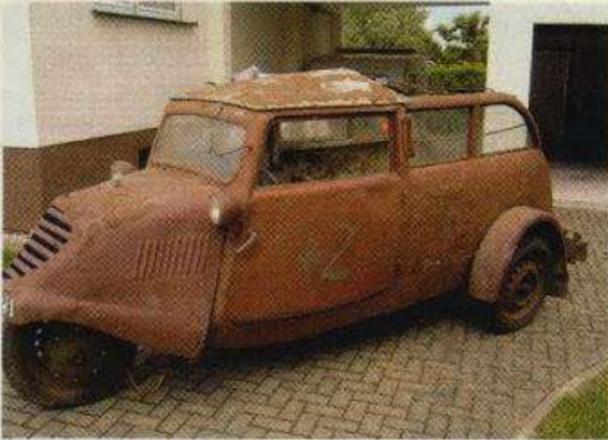
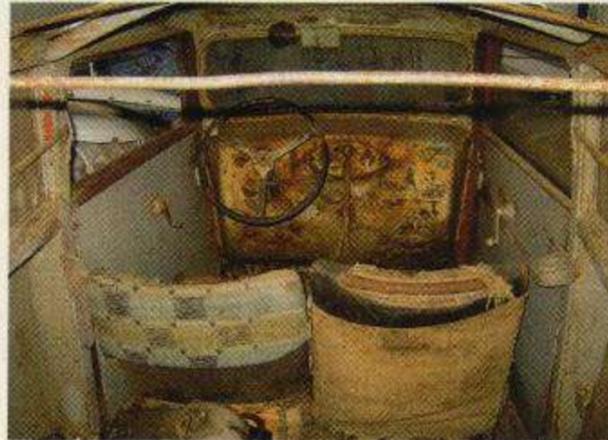
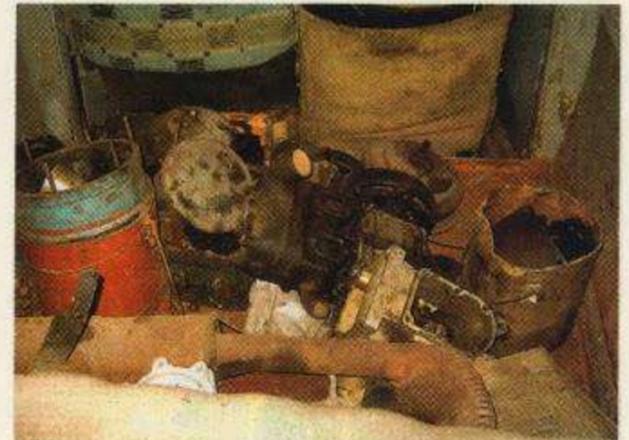
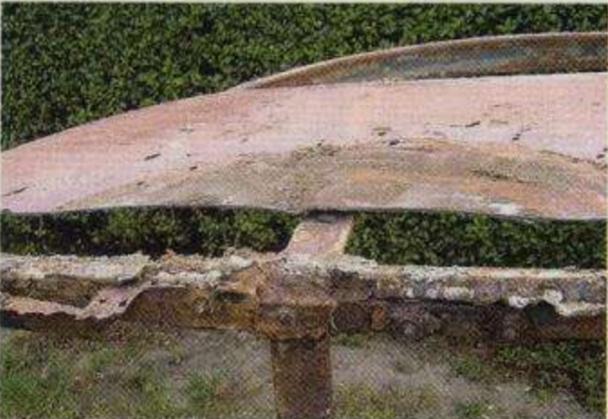
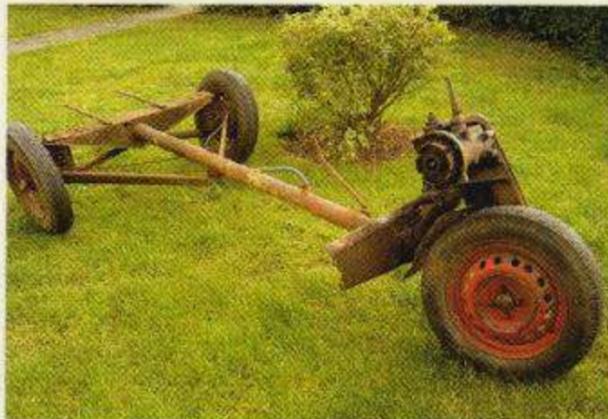
Assez en lambeaux et gondolé : les photos de l'état d'origine montrent bien le travail que les restaurateurs ont mis sur eux-mêmes. Après le sablage, il ne restait plus beaucoup de tôle entre les trous... Aussi facile à voir : la construction simple du cadre. L'ensemble du groupe motopropulseur est monté sur une goupille et uniquement sécurisé avec deux écrous !

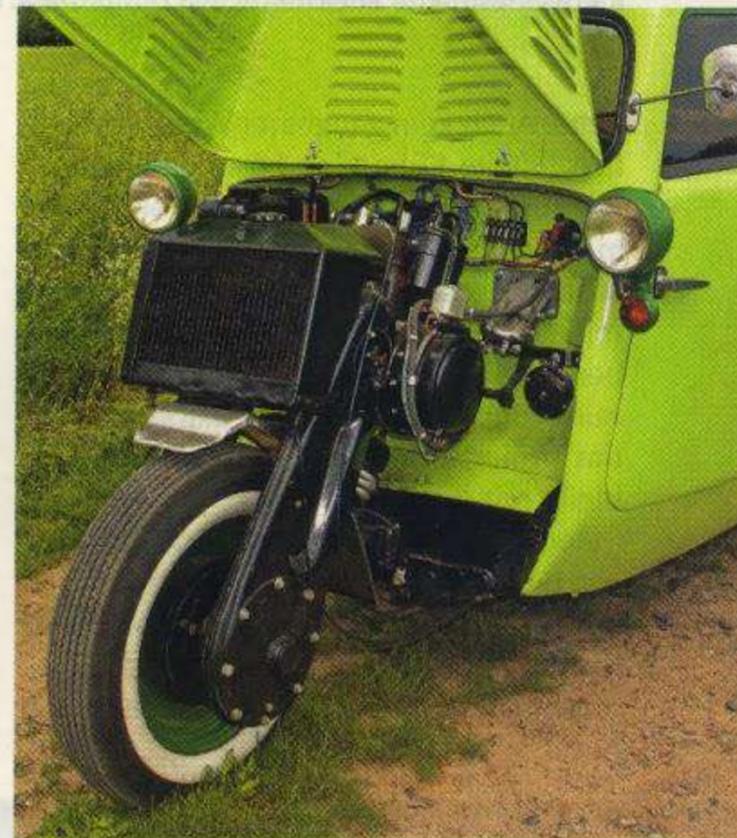
Centrale électrique : l'OIT a fourni le moteur de 12,5 ch refroidi par eau

L'essieu avant, ainsi que le bloc moteur et transmission, est monté sur un pivot unique. Ici aussi, Kühn a révisé toutes les pièces individuelles. Le moteur et le carter de transmission ont été fissurés et soudés, et le vilebrequin a été révisé par des professionnels. J'ai trouvé un tout nouveau bloc-cylindres et pistons standard dans la grange susmentionnée, ainsi que de nouvelles pièces pour la boîte de vitesses et l'embrayage. J'ai fait de nouveaux sceaux, certains même en petites séries, pour pouvoir aider d'autres amis de Tempo. C'est devenu difficile avec certains Simmerrings. Ce ne sont pas des pièces standards et la recherche a été plus que fastidieuse." d
