Tempo, Tempo!

Drei Räder, ein Kombi: die Rettung eines Tempo E400

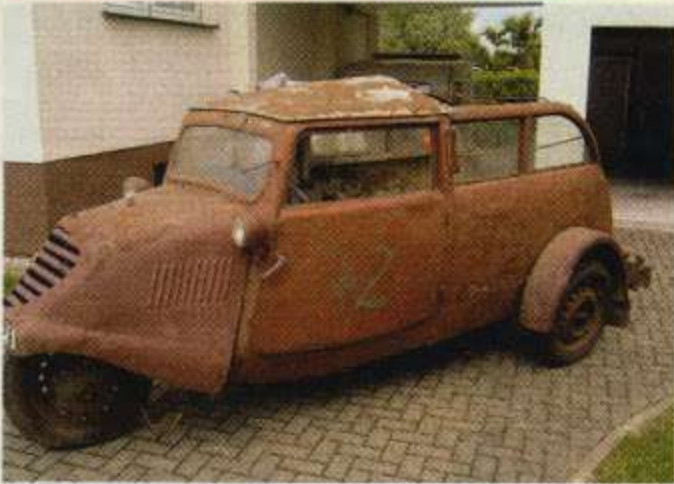
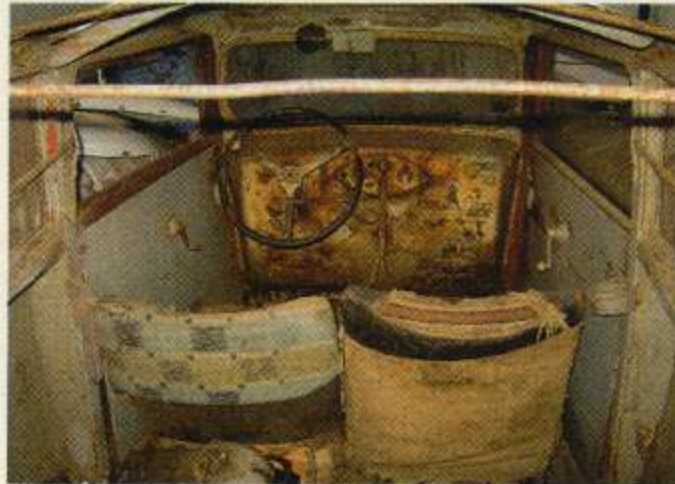
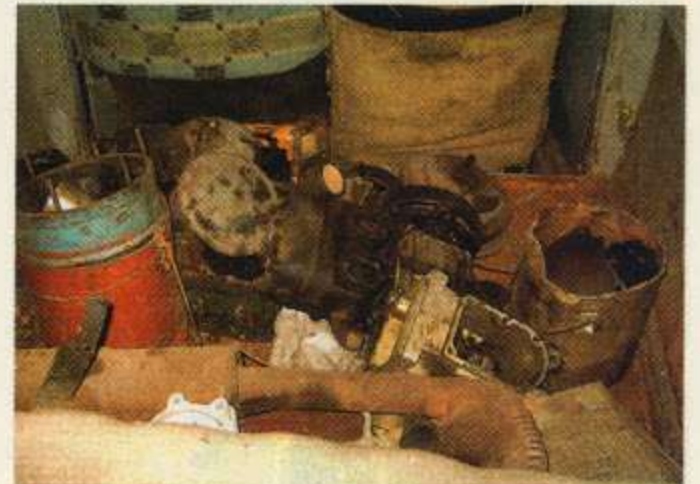
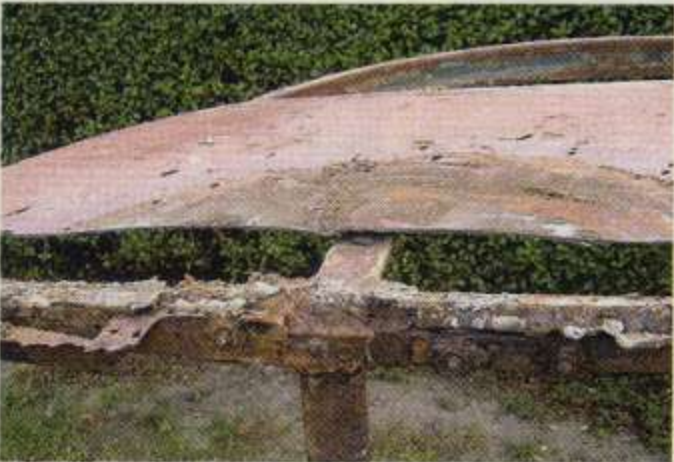
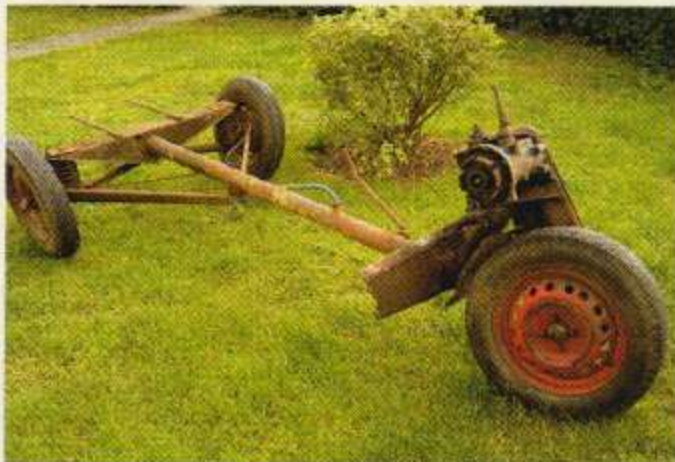
Ziemlich zerfleddert und verbogen: Die Fotos des Urzustands demonstrieren gut, wieviel Arbeit sich der Restaurierer aufhalste. Nach dem Sandstrahlen blieb nicht allzu viel Blech zwischen den Löchern übrig... Ebenfalls gut zu erkennen: die simple Konstruktion des Rahmens. Der gesamte Antriebsstrang ist auf einem Zapfen gelagert und nur mit zwei Muttern gesichert!

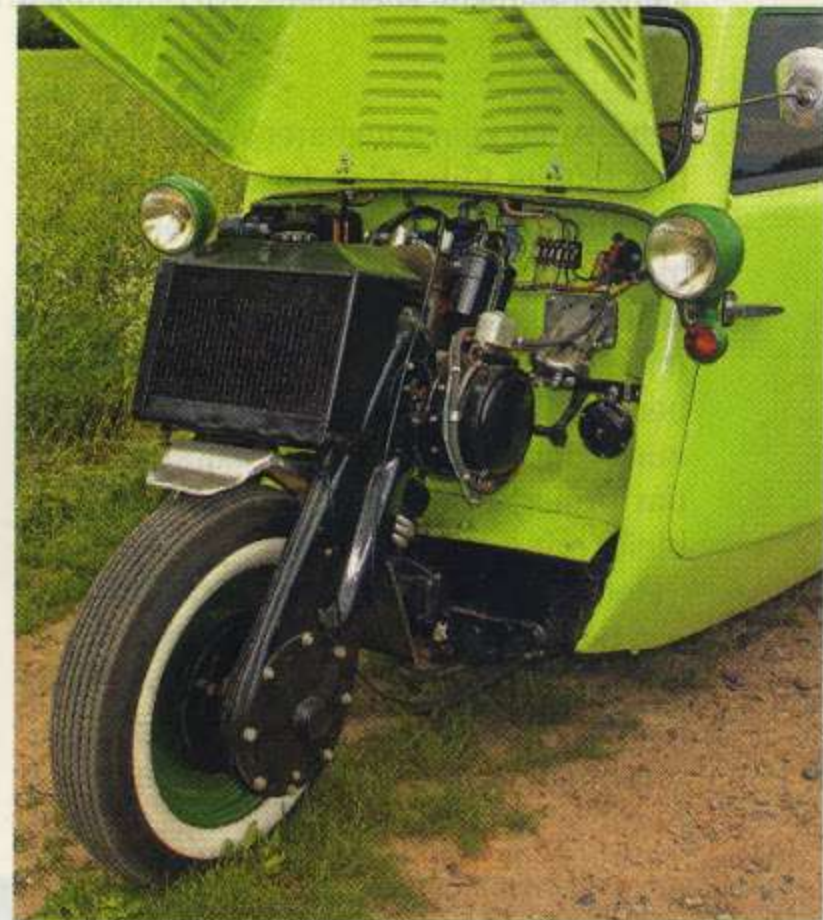
Kraftwerk: Den 12,5 PS starken, wassergekühlten Motor lieferte die Firma ILO zu

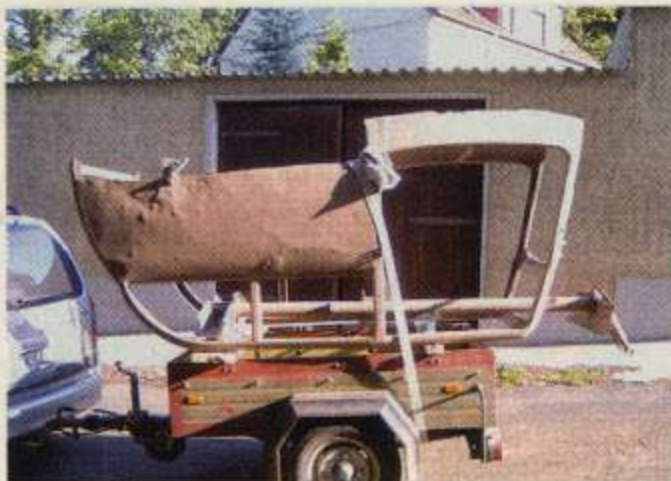
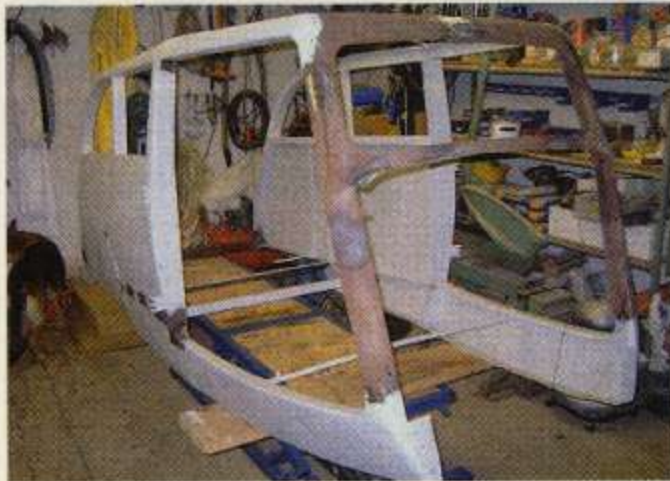
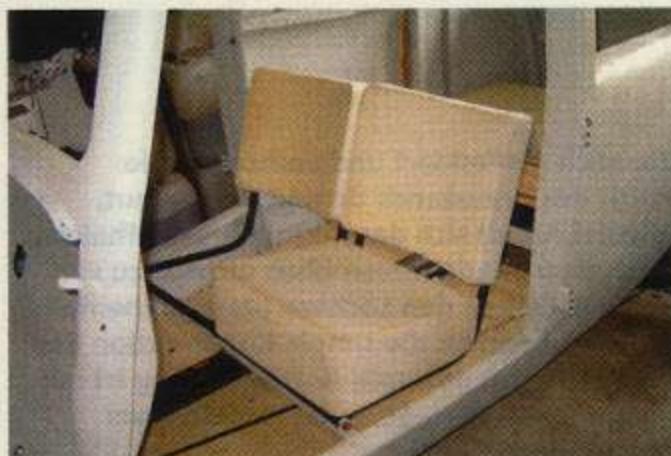
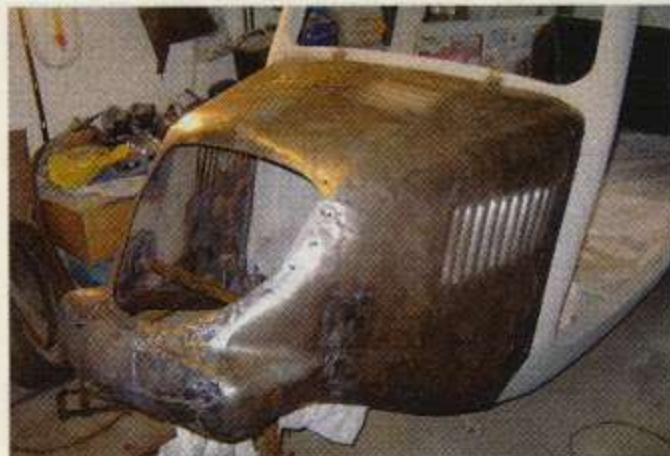
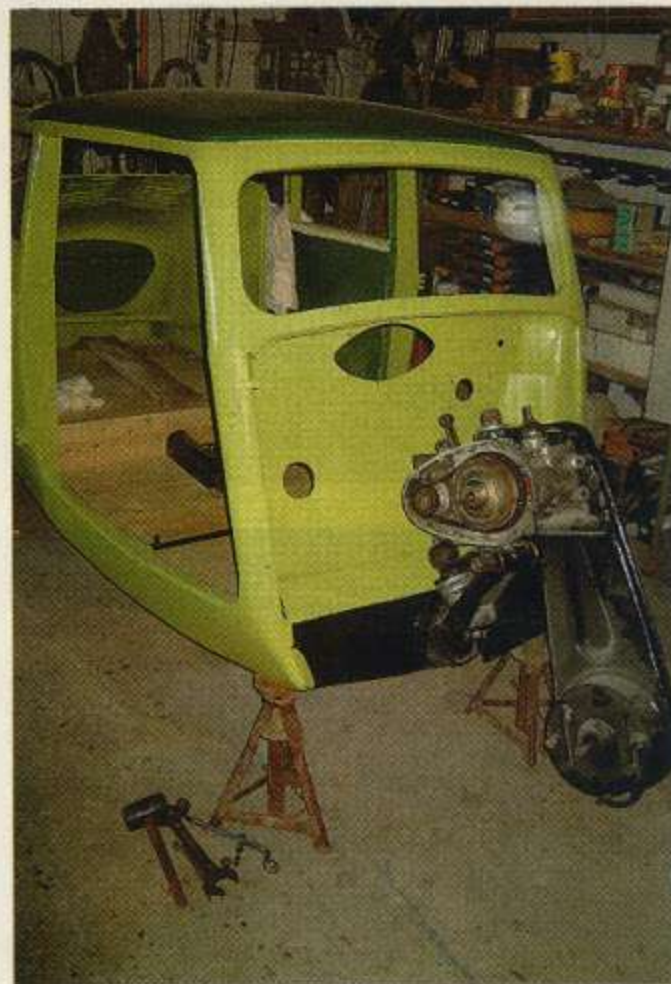
Na bitte, es wird doch: An seinem raren Kombi-Dreiradwagen brachte sich der Schrauber den Umgang mit Blech und Schweißgerät bei. Die simple Karosseriestruktur erleichterte den Lernprozess, der dennoch Monate dauerte. Einzig der Boden der Karosserie besteht aus Holz
