Flotter Dreier

Tempo A 400, Baujahr 1936:
neuer Start ins Lasterleben

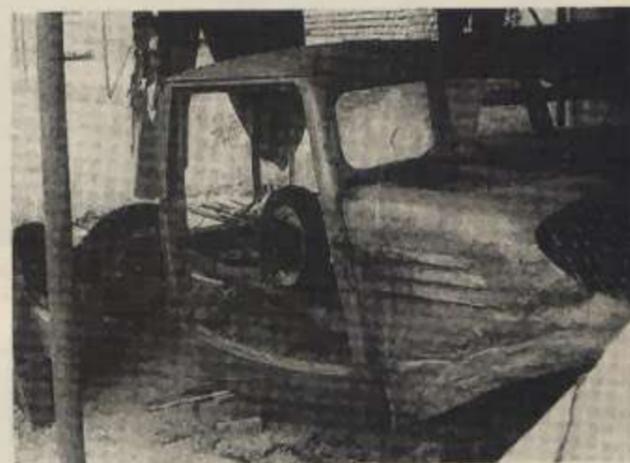
Die hinteren Schwellerenden wurden jetzt erneuert, der Rest der „Karosse“ war gesund und konnte erhalten bleiben. Probleme mit dem Unterboden gibt es beim Tempo nicht, da dieser aus gespundeten Brettern besteht, die am Schweller einfach festgeschraubt sind. Der Fußboden wurde neu angefertigt und naturlackiert, was zusammen mit den ebenfalls naturlackierten Türverkleidungen und der Rückwandverkleidung einen gemütlichen Innenraum vermittelt. Komplettiert wurde das Interieur mit einer zeitgenössischen Leuchte und einem Verbandskasten von 1936 nebst originalem Inhalt. Die Behandlung mit den Salben und Verbänden hätte bestimmt keine heilende Wirkung gehabt...

Nur das Fahrerhaus besteht aus Blech — der Unterboden aber aus flachen Holzbrettern!
