Trois roues, un
break : le salut
d'un Tempo E 400

Peter Kühn collectionne en fait principalement des cyclomoteurs. Et en fait, il cherchait uniquement un moyen de transport à led élégant pour ses vieux deux-roues 081. Cependant, il a trouvé un break Tempo très inhabituel. Nous avons adoré regardé le tricycle. qn nonis

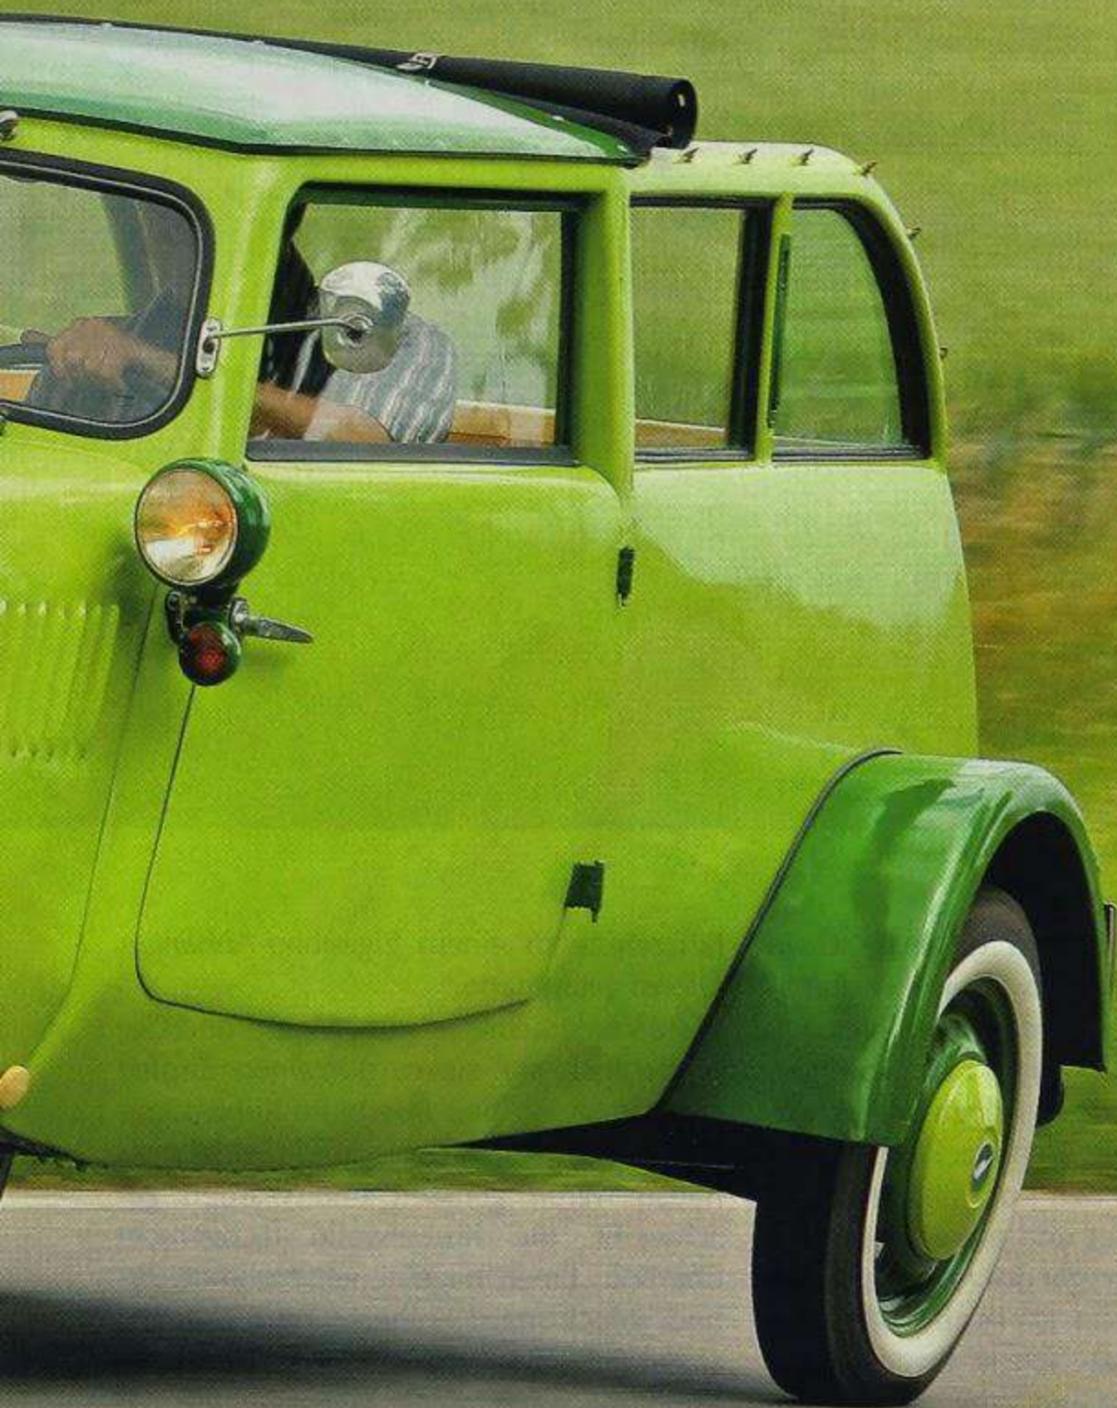
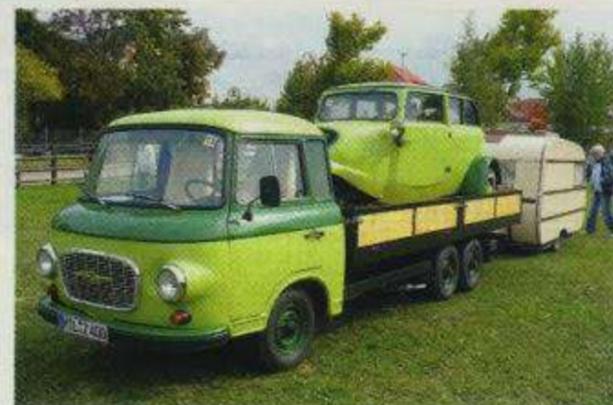
Conçu comme un fourgon, transformé en chargement : le Tempo est généralement sur le dos de la route

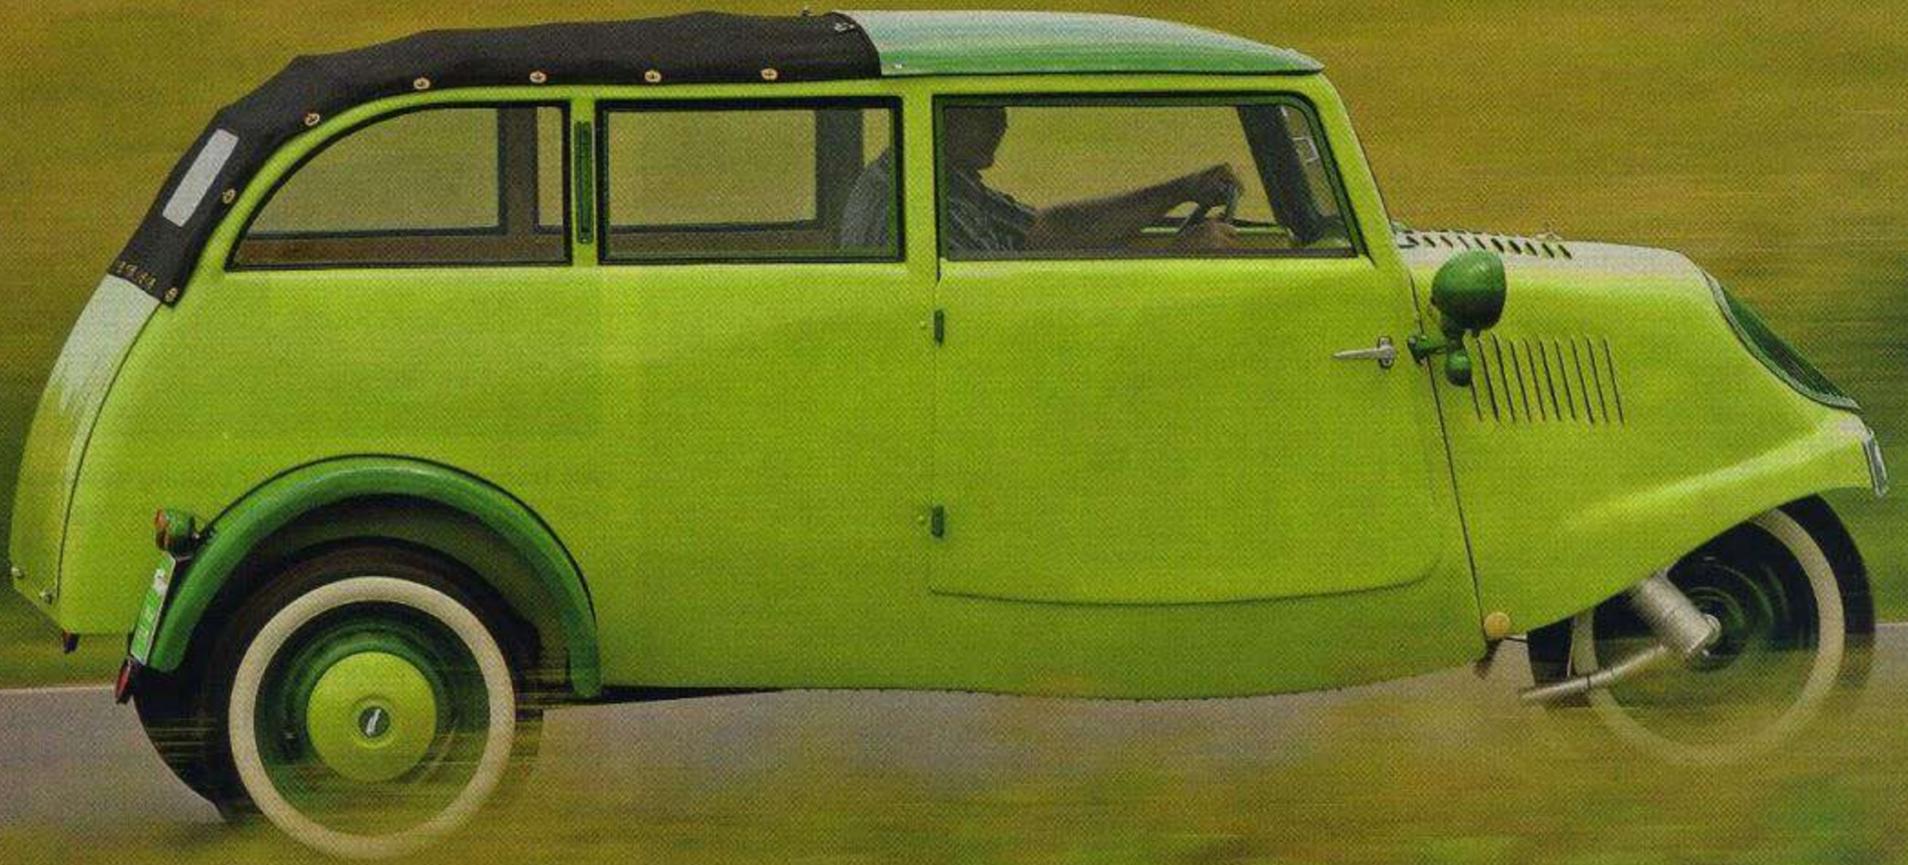
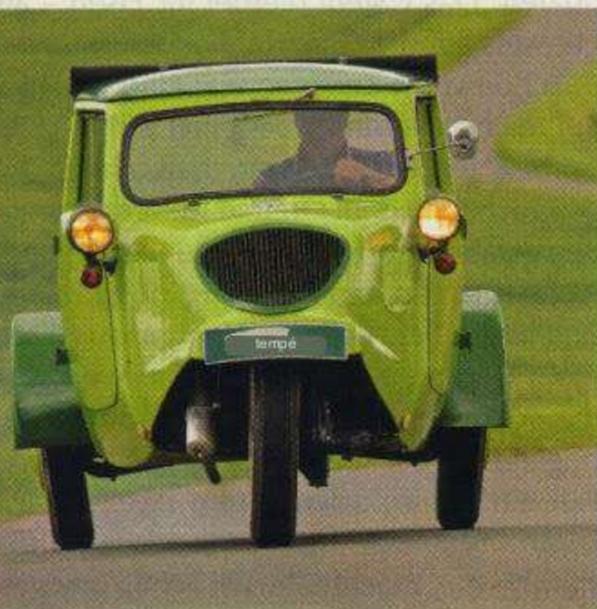
Toujours agréable et sensé : le tricycle est censé pouvoir atteindre 50 km/h - le test pratique est toujours en attente

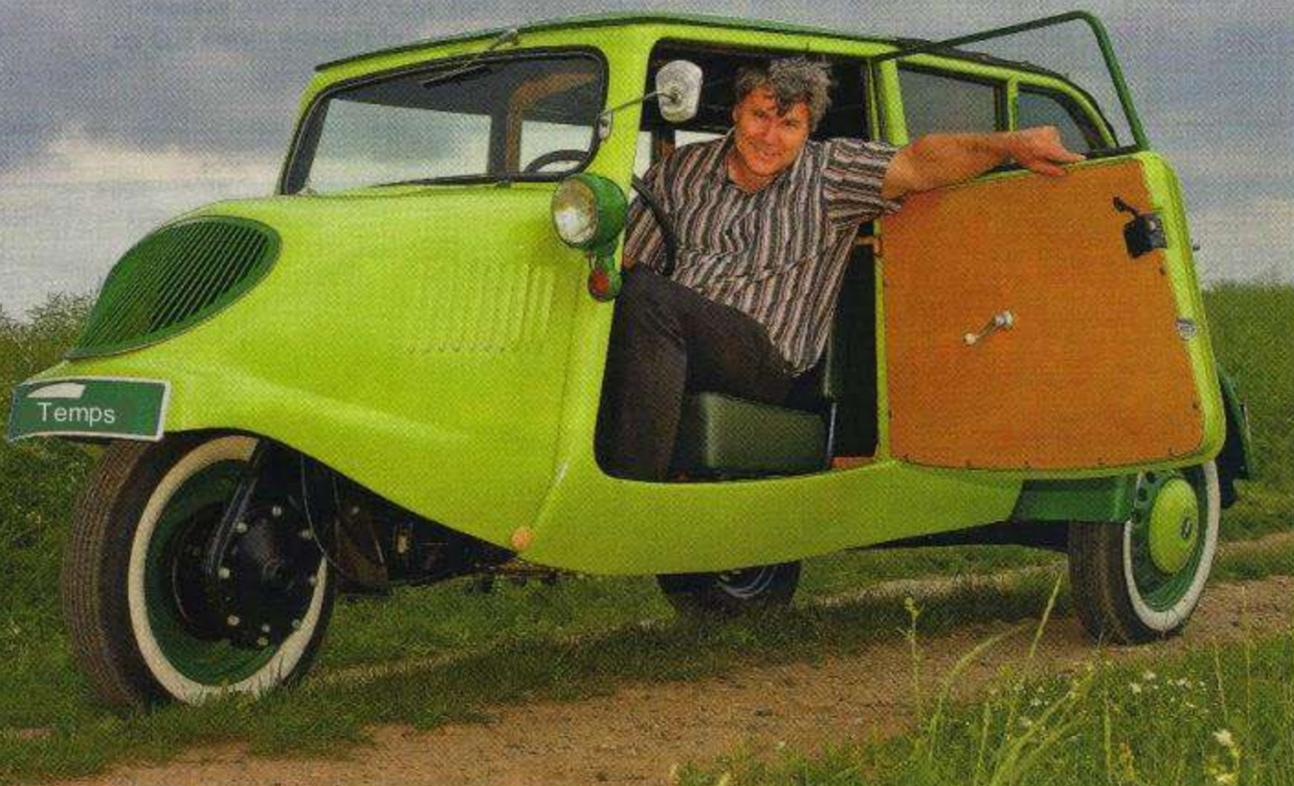
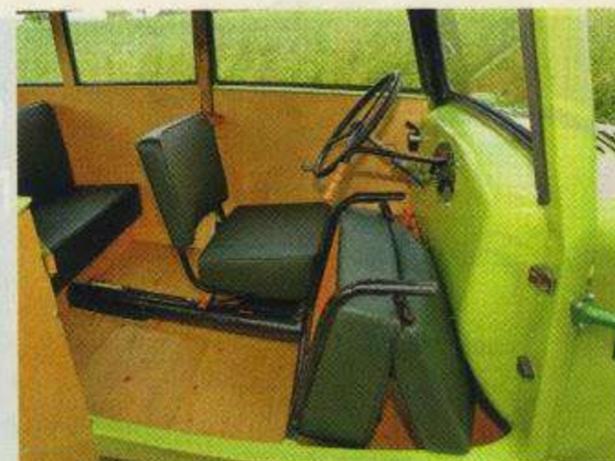
De la place pour quatre et beaucoup de bagages : la charge utile de l'E400 est de 750 kilogrammes, beaucoup d'ennemis et beaucoup d'honneur pour le Tempo 400 cc deux temps !
