Beau trio

Tempo A 400, construit en 1936 :
un nouveau départ dans la vie

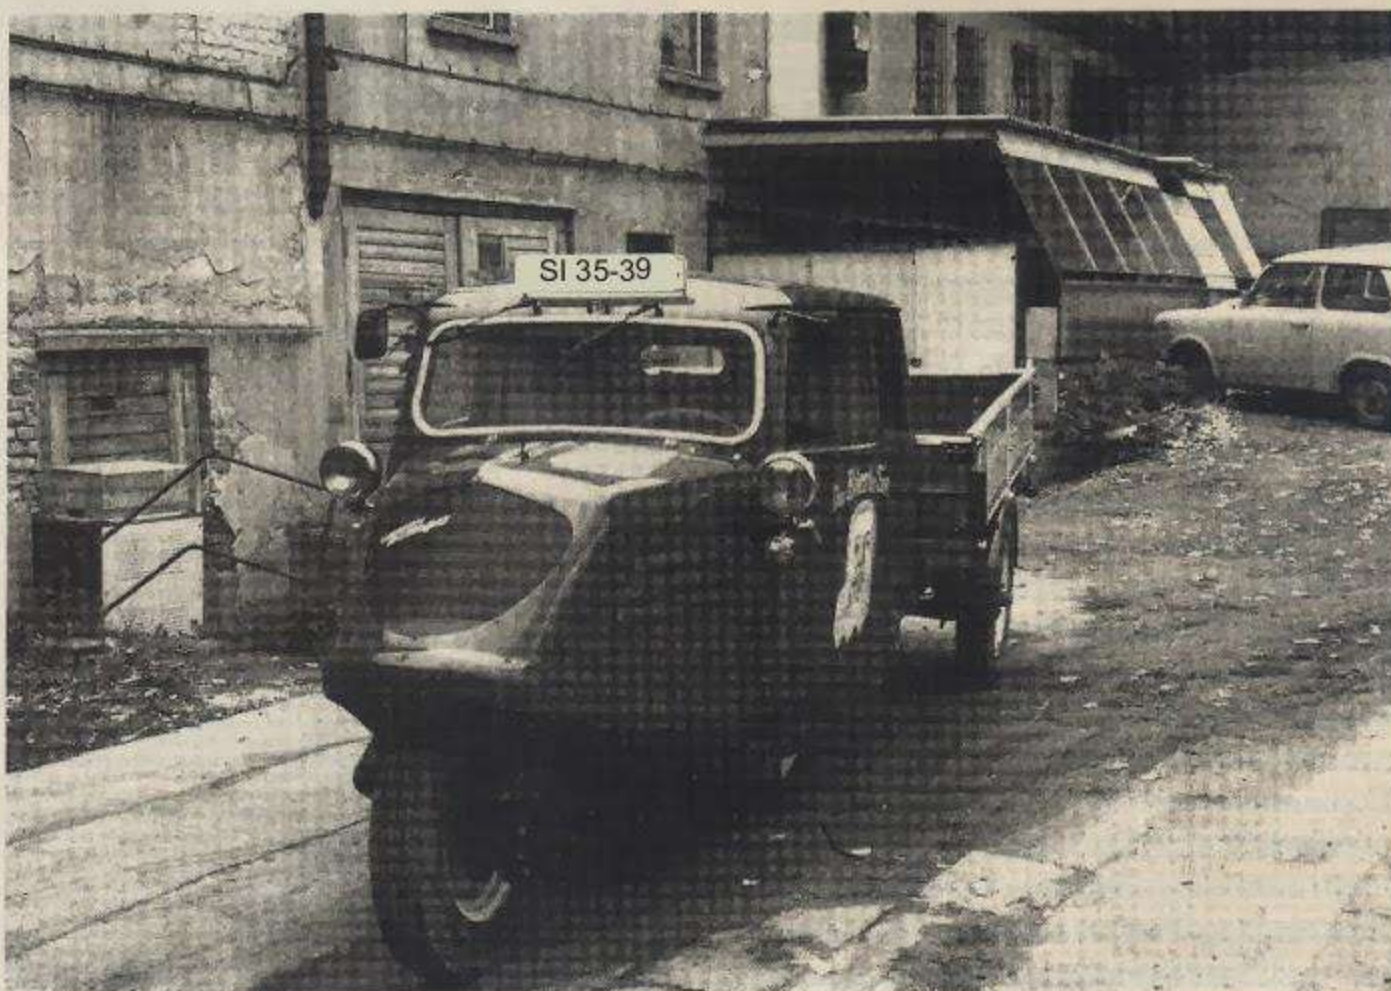
Vitesse totale : restaurée à l'origine, avec publicité classique sur tôle et à plat, garée dans la cour arrière.
C'est ainsi que les voyait le consommateur automobile moyen des années 1930 !

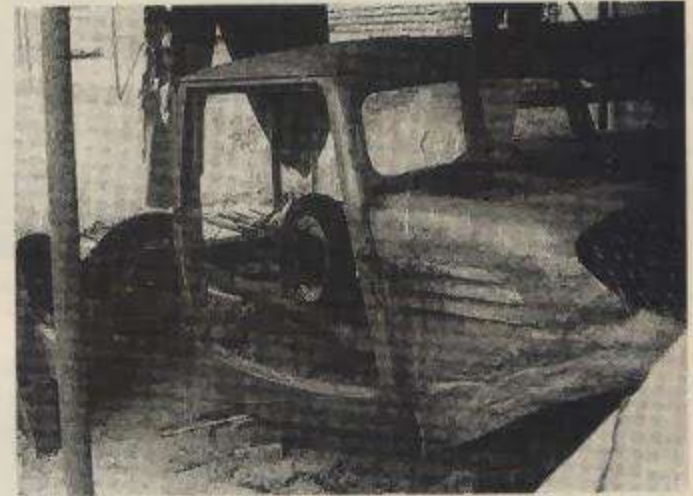
Seule la cabine du conducteur est en tôle - mais le soubassement est en planches de bois plates !

Les extrémités des bas de caisse arrière ont maintenant été renouvelées, le reste de la "caisse" était sain et a pu être conservé, il n'y a aucun problème avec le bas de caisse du Tempo car il est constitué de planches languetées, celles du bas de caisse sont simples sont vissées. Le sol a été nouvellement fabriqué et verni naturel, ce qui, avec les panneaux de porte également vernis naturels et les panneaux du panneau arrière, donne un intérieur confortable. L'intérieur a été complété par une lampe contemporaine et une trousse de premiers soins de 1936 ainsi que du contenu original. Le traitement avec les onguents et les pansements n'aurait certainement pas eu d'effet cicatrisant...
